## ポルシェ964カブリオレMT車 Vol.3

# 新車に戻すぞ How Much!

## エアコンが突然死にました オイル消費は問題ありません

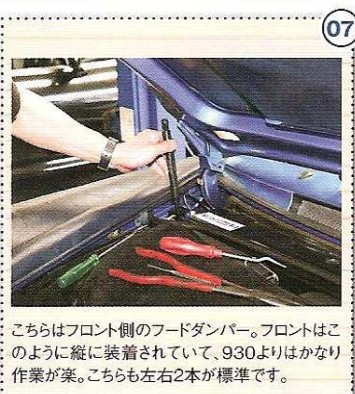
07

こちらはフロント側のフードダンパー。フロントはこのように縦に装着されていて、930よりはかなり作業が楽。こちらも左右2本が標準です。

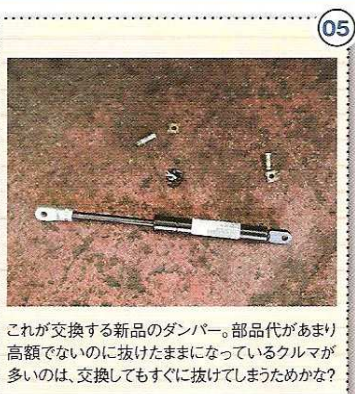
05

これが交換する新品のダンパー。部品代があまり高額でないのに抜けたままになっているクルマが多いのは、交換してもすぐに抜けてしまうためかな？

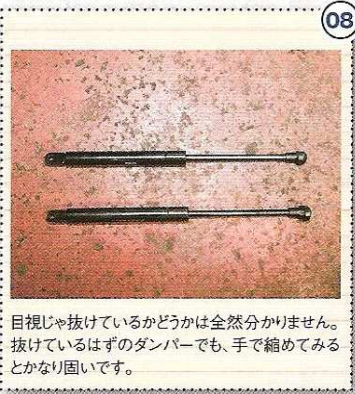
08

目視じゃ抜けているかどうかは全然分かりません。抜けているはずのダンパーでも、手で締めてみるとかなり固いです。

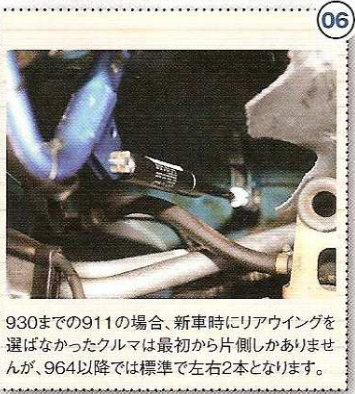
06

930までの911の場合、新車時にリアウイングを選ばなかったクルマは最初から片側しかありませんが、964以降では標準で左右2本となります。

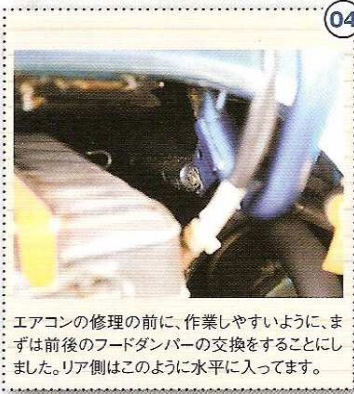
04

エアコンの修理の前に、作業しやすいように、まずは前後のフードダンパーの交換をすることになりました。リア側はこのように水平に入ってます。

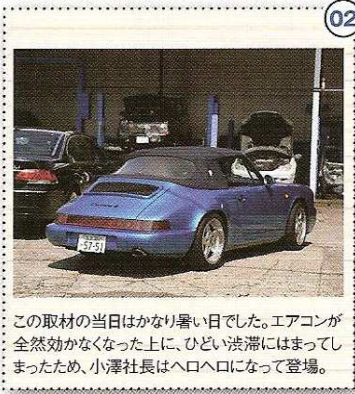
02

この取材の当日はかなり暑い日でした。エアコンが全然効かなくなった上に、ひどい渋滞にはまってしまったため、小澤社長はヘロヘロになって登場。

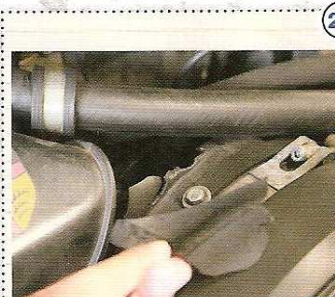
いつの間にかエンジン冷却用のファンとヒーターブローをつないでいるラバー製のエアダクトが破損していました。これはすぐに交換します。

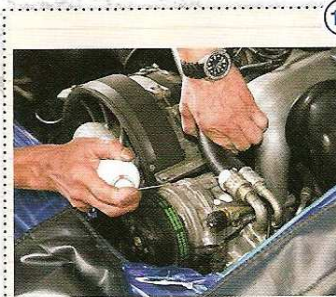
漏れをチェックするためのスプレーをつかってチェック。はっきり気泡が出るほどの漏れじゃありませんけど、まあここは交換したほうが良さそうです。
