# 90年式フェラーリ・テストロッサ 全消耗品の交換で完調を目指す!

## 「フェラーリ・テストロッサ新車に戻すぞHow much?!」 FERRARI TESTA ROSSA テストロッサ・リフレッシュ計画 Vol.1 Refresh Plan

このクルマのシャシーナンバーはZF5AA17B000084523だったもので、90年モデルのヨーロッパ仕様ということになる。インジェクションがKE-ジェットロニック、ホイールが5本スタッドになった後期モデルのテストロッサだ。フロントスポイラーやサイドシルの部分は本来は黒色だが、飛び石などで傷が付きやすい部分なので、お化粧直しのときにこのクルマのようにボディ同色でペイントされているクルマが少なくない。とりあえずちゃんと移動はできるようにと、今回の企画の前にタイミングベルト、ウォーターポンプ、プラグ&コード、フェューエルポンプ、フェューエルフィルターは交換している。実際にこのクルマを運んできてくださったスピードジャパンの代表、小澤一彰氏によると、「エンジンは悪くないですが、クラッチは滑っているし、ショックも効いていない。コーナーとかでも変な動きが出るんで〇〇〇km/hでも恐いですね(笑)」とのこと。このクルマがどう生まれ変わるのか、今から楽しみです。

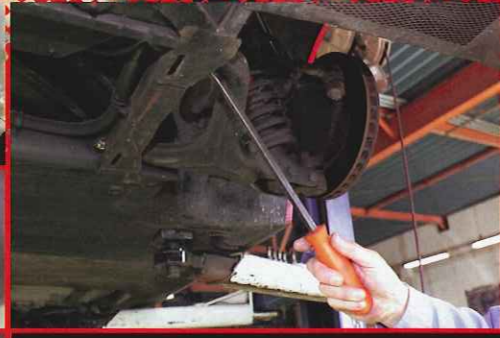
●やはり予想通り、足回りのラバーブッシュ類はかなり悲惨な状況になっていた。ほとんどの部分に亀裂が入っており、すでに部分的に欠損しているような箇所まであったのだ。私たちがはまさに期待通り(?)の状況といえるだろう。テストロッサというクルマは車両重量もあり、元々ブッシュ類が長持ちするようなクルマではないのだが、現実にはこのような(あるいはもっとひどい)状態になっているのに気付かず、そのまま乗っているというケースが少なくない。アームの取り付け部分にあるシムの状態を見たら、比較的最近になってからアライメントの調整をした痕跡があった。しかし、やはりここまでくると全交換してしまうのが正解だろう。

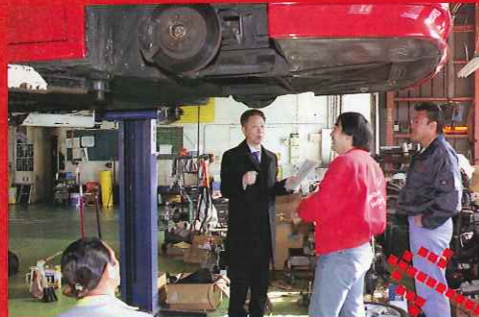
●とりあえず今回のチェックを踏まえて、次の段階の作業をどうするか打ち合わせをする。左側がスピードジャパンの小澤社長だ。今回は勉強ということもあって、一気に全部ではなく、部位ごとに分けてリフレッシュの作業を実施することになった。交換時期を過ぎているクラッチは一式交換。抜けてしまったダンパーとサスペンション周りのブッシュ類も全部交換することになる。ブレーキはパッド交換。その他の部分は作業をしながら洗いきれ出すことにしよう。

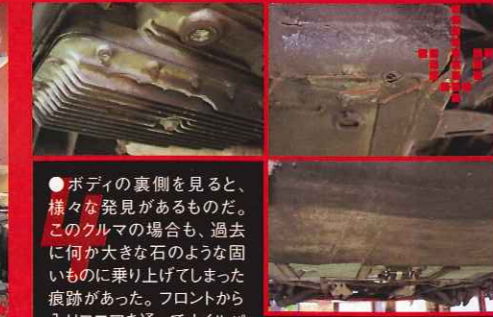
●ボディの裏側を見ると、様々な発見があるものだ。このクルマの場合も、過去に何か大きな石のような固いものに乗ってしまったりした痕跡があった。フロントから入りフロアを通してオイルパンに当たり(写真のようにアルミのフィンが一部欠けていた)、リアサスペンションをかすめて抜けている。恐らく相当な衝撃だったに違いない。最低地上高の低いクルマの宿命ともいえるが、当たりどころによっては全損コースになることもある。
