FERRARI TESTAROSSA Vol.9

テストロッサ・リフレッシュ計画

サス。ペンションのブッシュ交換(前編)

本来の走りを取り戻すため足回りのブッシュ関係全交換。前回のショックアブソーバー交換に続いて、今月と来月は2回に分けてサスペンションのブッシュ交換について報告する。前編である今月はフロント側の作業だ。

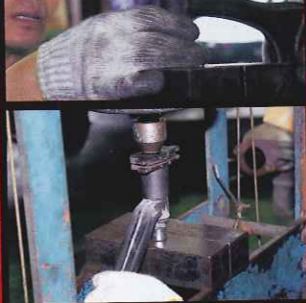
本来はブッシュを抜くためのSST(専用の特殊工具)があるのだから、別になければ作業できないというわけではない。適当なサイズのラチェットのソケットや切断した鉄パイプなどをツール代わりにして、プレスを使ってブッシュを押し出す。そのままとブッシュのフランジ部分が邪魔になって押しにくいので、渡辺メカは事前にハンマーで叩き割って外していた。しかし、それでも普通に押しただけで簡単に抜けてくれなかった。一度温めてから急冷して弛めるという手を使った。フェラーリではブッシュは別売だが、手間は掛かる作業なので、アームとセットで販売するメーカーもある。

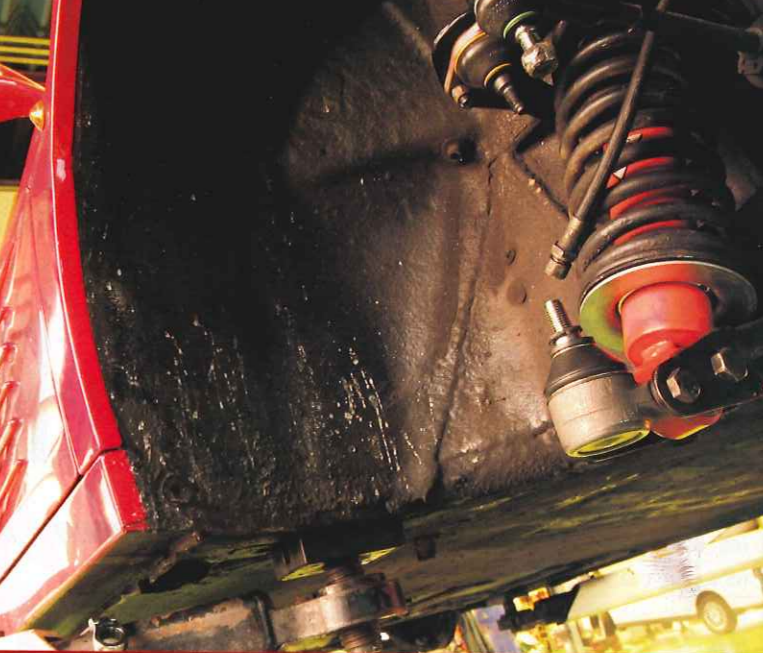
実際の作業に入る前に、フロントサスをもう一度よく見てみよう。サスアームはハブキャリア(フェラーリのパーツリストではスタブアクスルと称)側では上下のボールジョイントで、ボディ側では上下各2箇所のブッシュで支持されている。スタビはリアアームからアップリンクで立ち上げられている。
