ト初期モデル [98年式] 過走行 ポルシェ996

リフレッシュ
996
Refresh
計画

ブレーキ関係のリフレッシュに意外な落とし穴

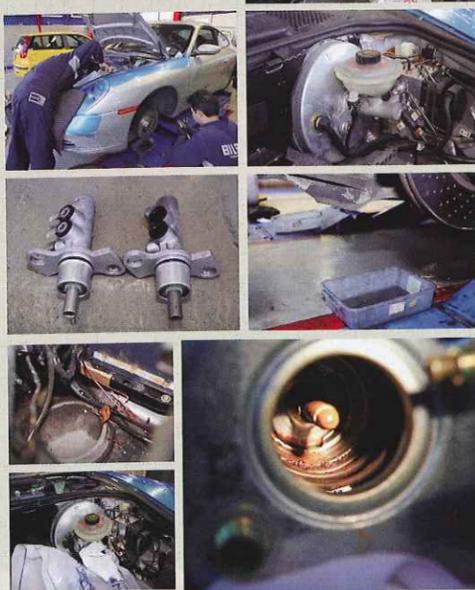
**ありやりにやりにや!
マスターバッグ
が大変だあ!?**

昔はマスターシリンダーもカップキットを使ってO/Hするのが普通だったが、最近ではアッセンブリー交換が増えているようだ。しかし、いざ交換しようと思ったら、マスターバッグの内側が真っ赤に錆びているのを見つけてしまった。どうやらドレインが詰まって溜まった雨水が侵入したようだ。調べてみるとメーカーもこの事例を把握しているようで、ちゃんと防水性を高めた対策部品があることが判明した。さすがにこのまま放置できないので、今回は対策部品への交換を報告することしよう。

**アッセンブリー交換って
手もありますから…**

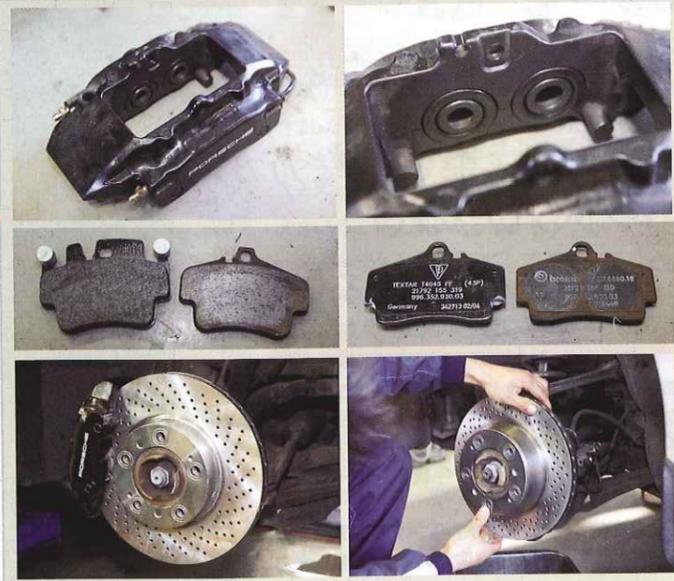
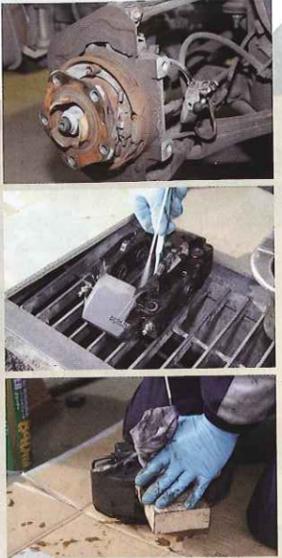
98年モデルだけリアパッド要注意

ピストンは飛び出さないように間に板を挟んでから、キャリパーに圧縮エアを送り込んで押し出す。シール類は左がキャリパーから外したもので、右が新品パーツ。やはり使用していたものは若干太っていることがわかる。ピストン本体にも傷などはなかった。パッドもまだ残量が6mmほどあった(新品は実測で11.5mm)。フロントのパッドは形状が変更されていたが、そのまま使用可能だった。リアのパッドはこのようなサイズがまったく異なる。

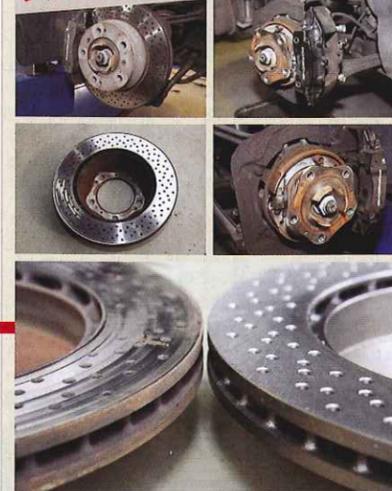
**新品パーツと比較すると
交換まだまだ不要ですか?**

↑左が外したパーツで右が新品
キャリパーは割ピンを抜き、SSTでパッドを開いて取り外す。ディスクはいかにポルシェらしいドリルドのベンチレーテッドディスク。高性能車の場合、ドリルドの周囲にヘアラインクラックが入ってしまうケースが少なくないが、このクルマの場合は特にそのような症状は見られなかった。新品ローターとの比較写真を見れば分かる通り、まだまだ磨耗はそれほど進行しておらず、ちょっと研磨すれば使用できる状態だった。しかし、今回は交換する。

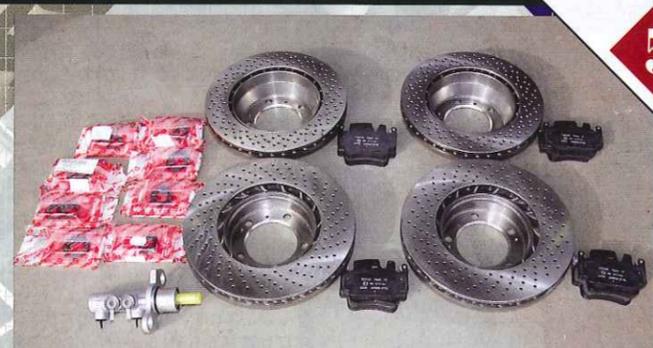
用意した新品パーツがコレ!!

今回用意した新品パーツ。前後ディスク、パッド、マスターシリンダー、キャリパーのO/Hキット。この写真の通り、通常このタイプの996は前後で同じパッドを使用する。しかし、実は最初期モデルだけリアのパッドが異なることが判明。急遽ディーラーで調達することにした。

今回使用するのは、ディスクはツイーマン、パッドはテクスター、マスターシリンダーはルーカスのOEM&純正パーツ。ポルシェの場合も年式によって細かい変更が実施されているため、読者の皆さんがオーダーするときには年式だけではなくシャシーナンバも正確に伝えてオーダーして欲しい。実は今回の作業でも、リアのパッドの形状が98年モデルのみ異なっていることを見落としてしまったため、近所のディーラーまでパーツの調達に走ることになってしまった。
