ポルシェ 996 Refresh 計画

マスター バックがサビだらけ!!

下初期モデル[98年式] 過走行 ポルシェ996

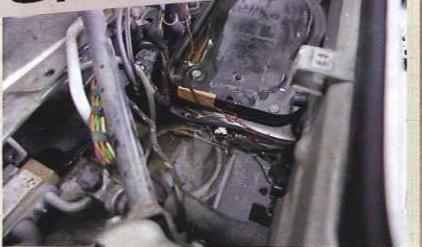
これがサビの原因!?

水抜き穴が塞がっていたら要注意!

マスター バックのかしめを剥がして分解してみたら、ご質のように中から大量の錆が出てきた。皆さんの996も、中身はこんな風になっているかも? この原因は上の写真の部分、つまりトランクルームとコクピットの間に挟まれた部分に侵入した雨が、そのまま抜けずに溜まってしまったため。石野忠良工場長によると、ひどい場合には室内に水が入ることもあるという。

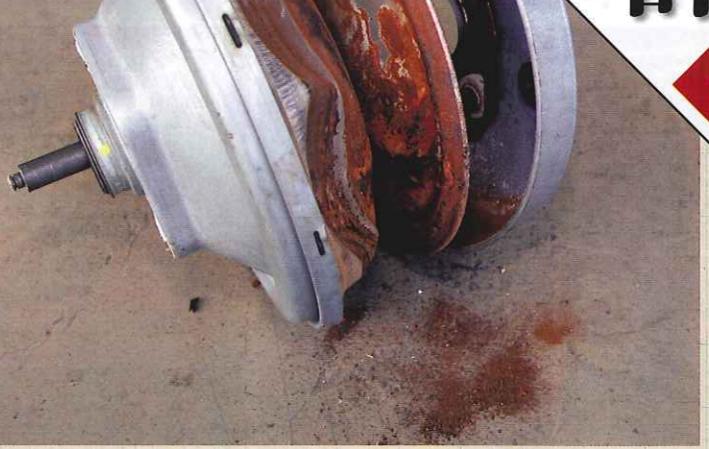
先月号にも少し書いた通り、この996のブレーキリフレッシュの作業を行なつていただいたところ、私達はどんでもない物を見発見することになつてしまつたところ、中からは上の写真のようないくつかの赤な錆が出てきた。とりあえず現状ではまだ機能的な問題は発生していないなかつたのだが、このまま放置すれば、

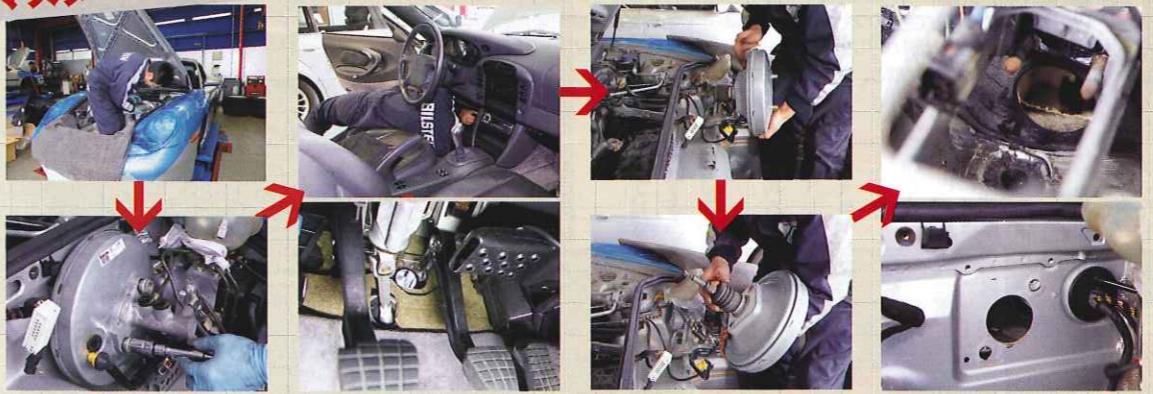
マスター バック取り外し

対策部品に交換するには周囲の部品一式交換がお約束

さすがにこのまま見過ごすわけには行かないでのバーツをオーダーしたら、既に対策部品に切り替わっていることが判明した。しかし、その対策部品を使用するためには、ブッシュロッドを始めとして、周囲の部品一式を交換することが必要だった。マスター バック取り外しの作業はフロントフェード側から行なう。まずマスターシリンダーを外し、ABSのユニットも前にずらさないと外れない。ブレーキのブッシュロッドを外すためには、室内側からペダルの所に潜り込んでネジを取り外す。実は今回一番面倒な作業はこれだった。

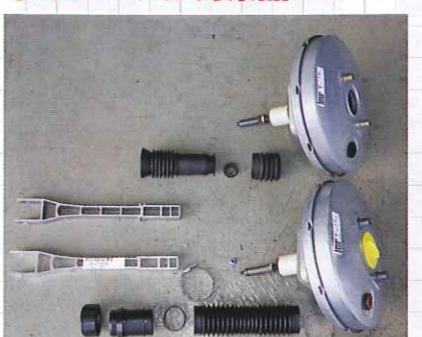
下のバーツが対策品

上が今回取り外したバーツで、下が新しく入手した対策バーツ。アルミ押し出し材の棒状の部品がペダルとマスターをつなぐブレーキブッシュロッド。下の対策部品ではペローズと接続ビースでこのブッシュロッドの部分を完全にシールドする構造になった。

ところが、新しく供給されたバーツでは、ペダルでマスター バックを押すためのブッシュロッド全体をペローズで覆つてしまい、この部分に水が溜まつてもマスター バック内に侵入しないような構造に変更されていた。たゞ、この対策部品に交換するためには、マスター バック本体はもちろんのこと、ペローズや接続ビース、ブッシュロッドにいたるまで、一式全部交換することが必要になつている。

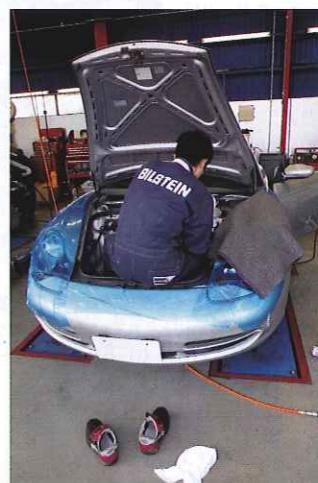
対策品のマスター バック取り付け

マスター バックも新品にしたついでにマスターシリンダーも新品にしました

まず最初にボディ側に接続ビースを取り付けてから、ブッシュロッドを差し込んでペダルとネジ止めする。次にマスター バック側にペローズを取りつけ、ブッシュロッドに被せるようにして固定する。元々付いていたバーツは特に水の侵入に対する配慮はなかったが、対策バーツではペローズの両側をクランプで固定することによって水が侵入しないようになっていた。マスター バックを組み付け終わったら、その前面にマスターシリンダーを組み付ける。今回はマスターシリンダーも新品交換した。
