ベンツ兄弟船

190E 2.3-16で目指すはセパン24時間!?

ブレーキ強化②

&足回りのリフレッシュ

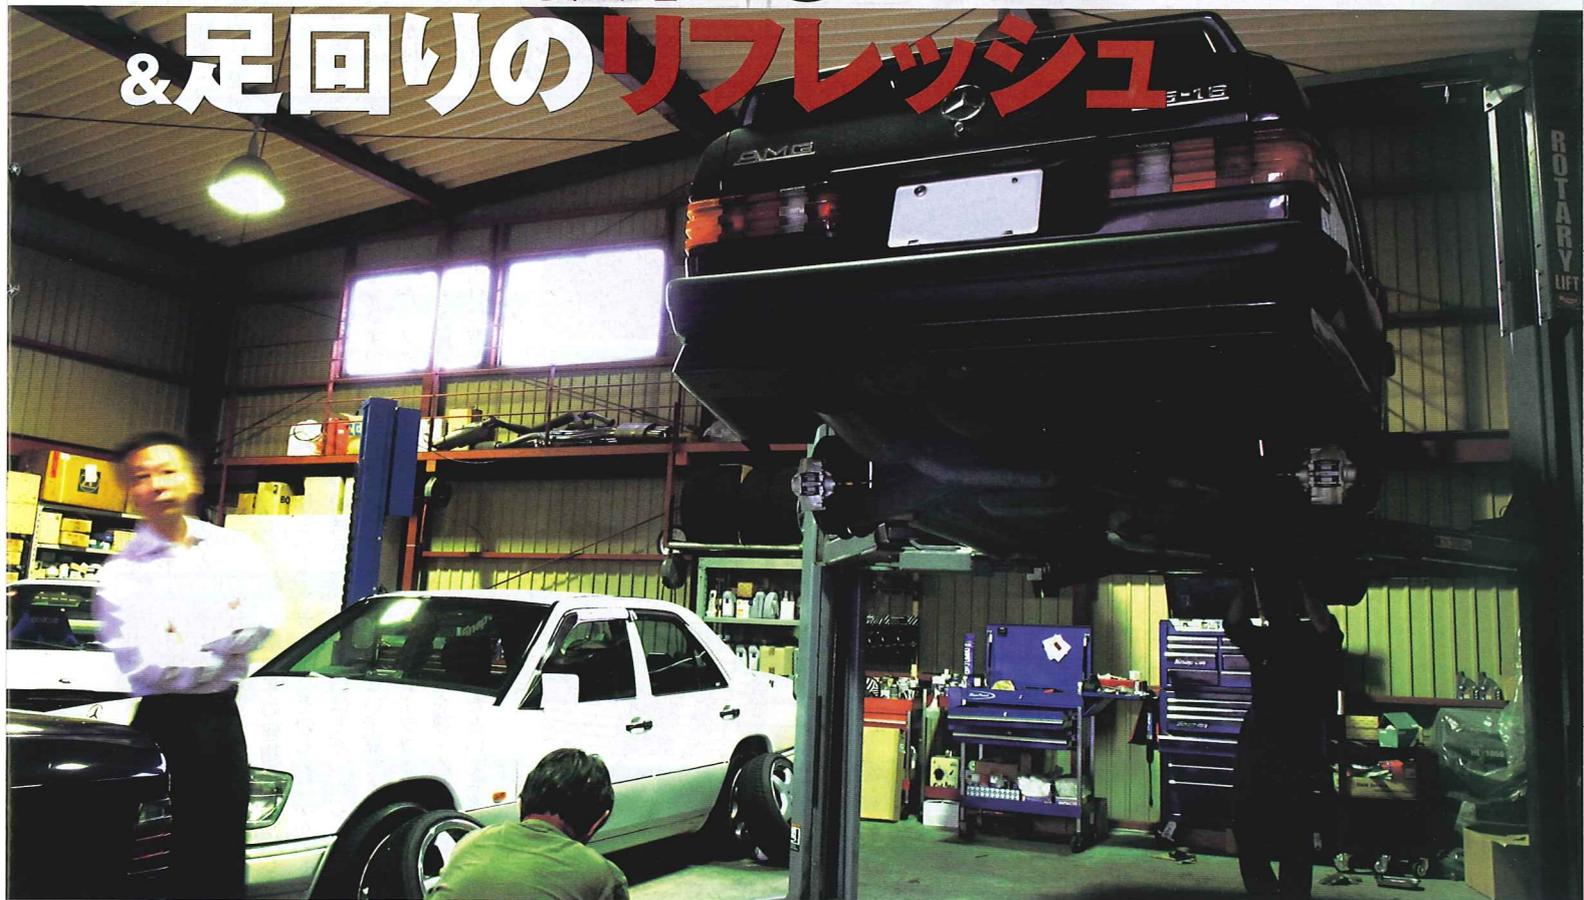
今月の作業、まずは大径のブレーキローター&キャリパーに合わせ、マスターシリンダーも径の太いモノに交換する。500E用を流用し、ブレーキのフィーリングを改善するのだ。写真Aの左がいままで付いていたノーマルのマスターシリンダーで、右が交換した500E用。加工なしで取り付けられた。

オーバーサイズのキャリパーを装着したおかげで、ブレーキペダルを踏んだときのフィーリングが直しくない。どう直しくないかというと、ペダルをかなり奥までグッと踏み込まないと効き始めないのだ。ペダルを踏み込んだとき、もつと手前で効き始めてくれないとコントロールするのは難しい。参加ドライバー全員がプロなら問題ないでしょうが、素人が何人も混ざったメンバー、ここはブレーキのコントロールをしやすいするためにマスターシリンダーを交換することに決定。

作業は簡単。ノーマルのマスターシリンダーを外して径の大きなマスターシリンダーに交換するだけ。今回選んだのは500E用。加工なしで取り付けられるので作業はあっという間に終わった。これでブレーキペダルのフィーリングはかなり変化したはずだ。イ

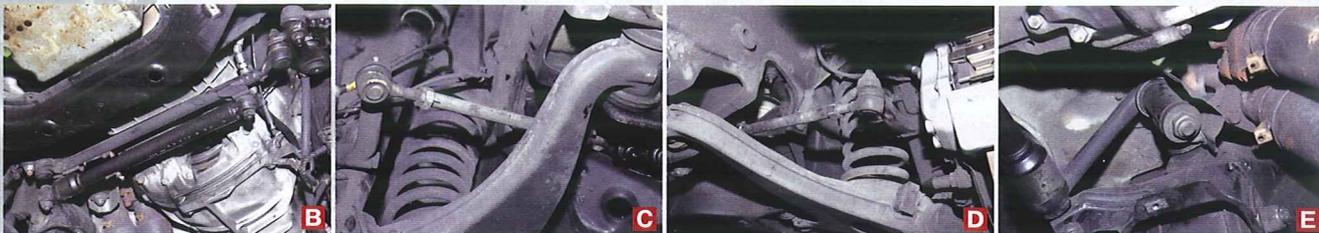
ヘタったパーツと新品を比べてみる。ステアリングダンパー(写真F)以外、各ゴムブッシュがヘタっているのがよく分かるだろう。ステアリングタイロッド(写真G)は運転席側。助手席側は若干形状が違って色も黒く塗装されている。もちろんパーツ番号も違う。アイドラームブッシュ(写真H)のゴム部分は新品と比べると一目瞭然と凹凸がなくなっているのが分かる。ドラッグリンクは写真I。

とヘタっていないかった。でも新品に交換しました。次に交換するのはセンターロッドの両端につくステアリングタイロッド。このパーツ、一見すると2本とも同じように見えるけど、実は左右で微妙に形状が違う。黒で塗られているのが助手席側で、緑が運転席側。もちろんパーツ番号も違う。
10時に作業を開始して、ひとりで12時にはすべての作業が完了した。これで安心してレースに出場できる...と思いきや、実は落とし穴が。フロントの足回りを支えるフレームに亀裂発見。どうやら先月号のヒーローのいサーキットでの激走で亀裂が入った模様。相当くたびれていたところに過激な走りが追い打ちをかけた。このまま放つ

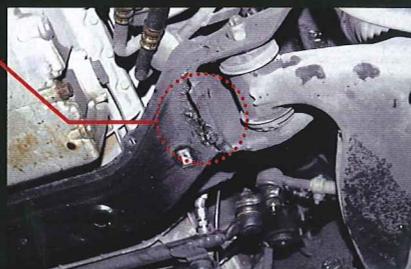
この亀裂!!

これでひと安心でレースに挑める、と思いきや、思わぬ落とし穴を足回りに発見。写真をよくご覧頂きたい。足回りの付け根部分のフレームに亀裂が入っているのを発見。このまま放置してレースなんてやったら足がもげてしまいます。すぐにパーツを注文し、届き次第修理する予定。危ない危ない。

ておくとフレームがボキリ折れて左足回りごともげてしまう。スピードの出ているレース中なら大事故につながる。すぐにでも手当てしないと。
スピードジャンプ小澤、さっそくパーツの手配。どうやら単品でパーツが出るらしい。届き次第交換することにして、今回はこれにて終了。
あつ、そうそう。ブレーキのワイヤーリングは断然良くなった。奥まで踏み込まなくても効き始めるし、これなら素人でもコントロールしやすい。
今回は6月15日に行われる本庄サーキットでのデビューレースの模様をお届けする予定。時間がある人、ぜひ本庄サーキットまで応援に来て下さい。
