## ポルシェ964カブリオレMT車 Vol.4

# 新車に戻すぞ How Much!

今月は突然死んだエアコンの修理。

一番壊れて欲しくないところ  
エバポがやられていました！

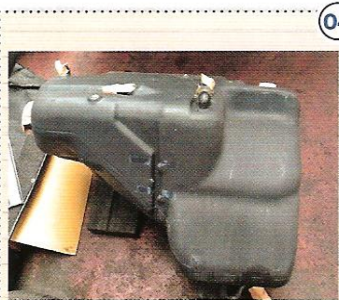
これが外した燃料タンク。大容量なので燃料を抜くのに大変時間がかかります。エバポ交換を依頼するときには、なるべく空で入庫させてください。

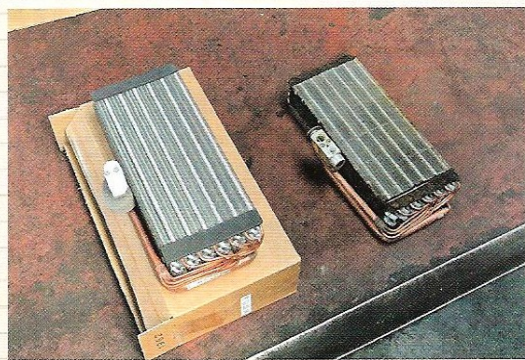
新旧のエバボの比較。左側にエキスパンションバルブが取り付けられています。このバルブから吹き出すときに冷媒が気化してエバボを冷やすという構造。もちろん今回はエキスパンションバルブも一緒に新品に交換します。
