500E

今月のメニュー
■タイミングチェーンメンテ(前編)
■究極のレーダー探知機インストール

タイミングチェーンの寿命は約30万キロ

緊急告知! 全ての500Eはタイミングチェーン回りを点検すべし!!

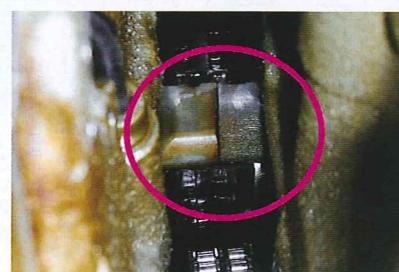
フロントカバーを上から見たショッキングな写真。ライトで照らすと茶色いレールが脱落しているのを発見!

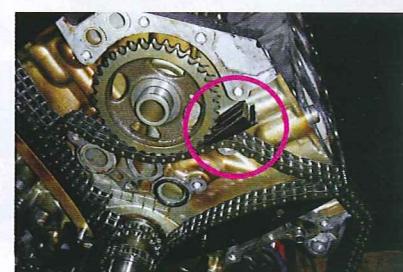
フロントカバーを開けると脱落したギアにレールの破片が噛み込んでいる。チェーンがロックしなかったのは奇跡だ。

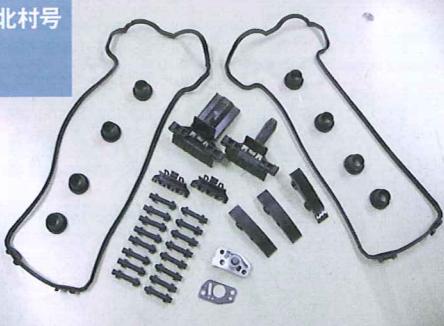
レールと同時に交換した部品は、水漏れ対策のヘッドガスケット。角度締方式のヘッドボルトの再使用はできない。

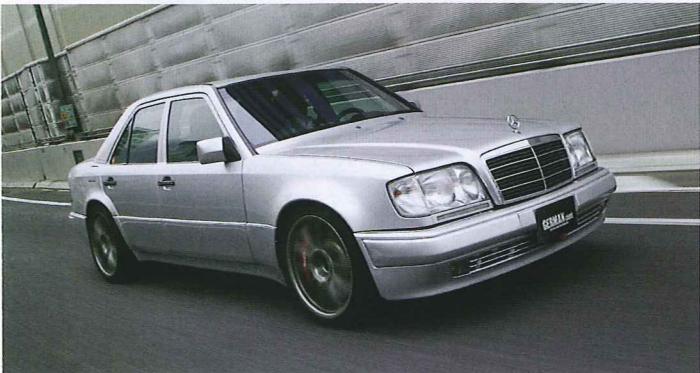
頑丈なM-119でも、登場から15年超の全てのクルマは、チエーン回りの予防整備が必要となる。長く乗続けるためにも必須のメンテポイントだ。

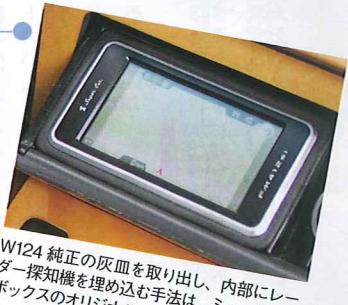
W124 純正の灰皿を取り出し、内部にレーダー探知機を埋め込む手法は、ミュージックボックスのオリジナル。

レーダー探知機というのは、近年高級車を中心に装着されている熱反射型ガラスでは電波を透過しないため、レーダーの受信部分を別体としたものである。ヘアライン号に採用することにしたユピテルの「FM412s」はこのセパレートタイプ。アンテナが別で、ジャンクション部・表示部もセパレートとなる、いわゆるトリブルセパレートだ。この仕組みを生かして、表示部を灰皿の中に組み込み、しかもアシテナはありがちな室内のダッシュボード置きではなく、ドアミラーの中に組み込むというこだわった内容。

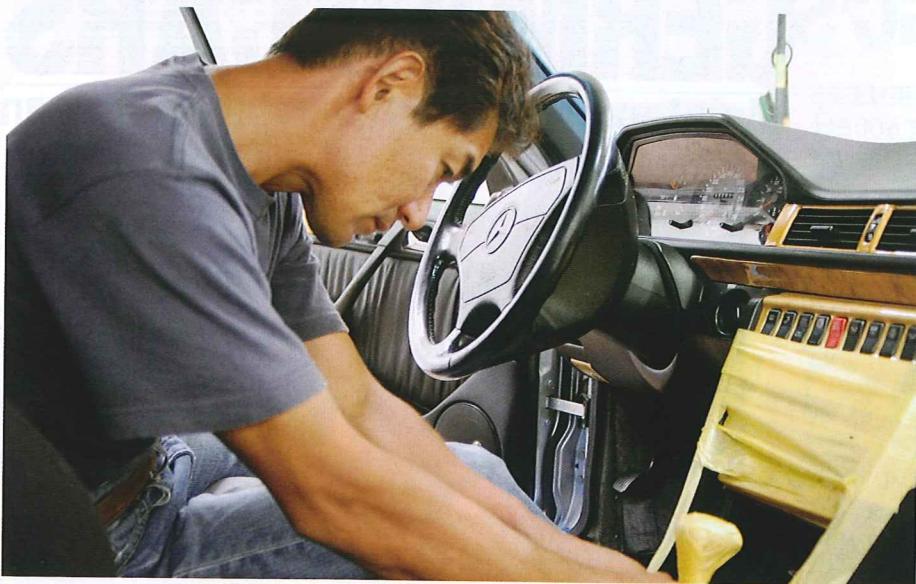
高価なオートファッショングリルに傷を付けていないように保護用テープを張って丁寧に作業を進める石川氏。■問い合わせ：ミュージックボックス 東京都江戸川区鹿骨2-41-12-101 TEL: 03-3679-6465 E-mail: m-box-ts0704@mta.biglobe.ne.jp

それは本体に組み込んである外部スピーカー端子を利用して、音声を純正のダッシュボードスピーカー部分から再生するといった方法を取る。もちろん、スピーカー部はグリルの中に入っているから外からは全く見えない。純正のラジオ用スピーカー派には不向きな方法ではあるが、幸いヘアライン号は「ミュージックボック」でのオーディオインストールの
