オールベン時にオーナーが定めるべき「要石」とは!

読者から反響の大きいオールベン作業の総括として、追加のボディの弱点と依頼時の最重点ポイントについて考えたい。

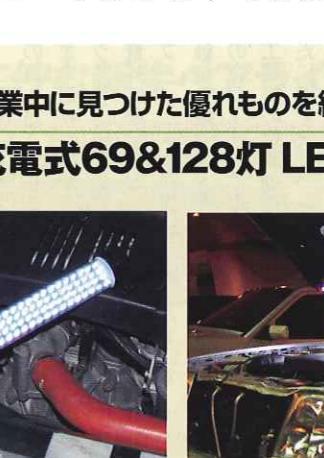
ヘアライン号の作業中にサバイブに幸い? 入庫していたE500では、トランクのバッテリーフロア部が、パンタリーリー液のオーバーフローで腐食穴が開いていた。これは、トランクからの水もたまりやすく、酸によつて腐食しやすい場所。予防策は、

定期的にメンテをするか、酸中和効果のあるバッテリーマットを敷くことだといつ。

このフロア部品は入手が困難で見落とさないよう!

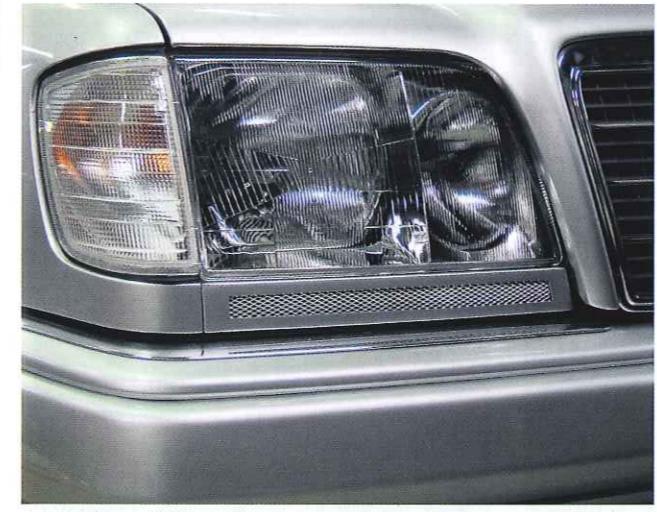
サバイブ製FRPダクトのNewVer。スラントラインをまとめてネットを同色にペイントすることにより、違和感がなく纏まる。

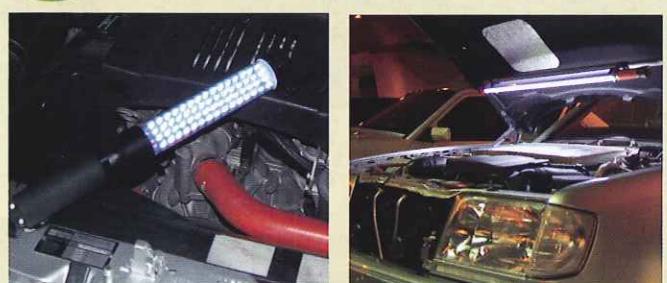
多くのプロメカニックが愛用する充電式の69灯のLEDライト。HIDやキーレスでおなじみのスマイルカードでは何と4,800円! 加えて、昨年から圧倒的人気の128灯のLEDボンネットライトは25,000円。ボンネット作業時の手暗がりを防ぎ、夜間屋外でのメンテにもとても便利。6時間充電で連続4時間は使用できるのが嬉しい。
